Kirchen: Horka setzt historische Wehranlage in Stand

Bauforscher und Archäologen graben ab Oktober in der 900-jährigen Geschichte der monumentalen Feldsteinmauer rings um die Kirche.

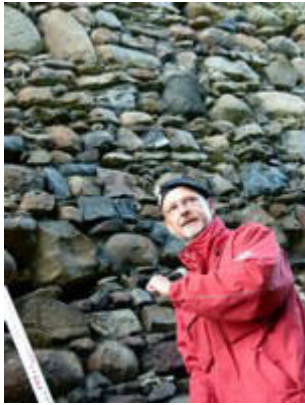
Fototext: Frank-Ernest Nitzsche, Diplom-Restaurator und Bauforscher, erklärt am 17. September 2010 an der Historischen Wehrmauer das Schichtungsprinzip der Feldsteine, aller 2,70 m kommt ein neuer Abschnitt.

„Dies ist mein Leidenschaftsobjekt“, sagt Frank-Ernest Nitzsche, der Restaurator und Bauforscher, und streift mit Händen und leuchtenden Blicken über die Außenhülle der charaktervollen Wehrmauer. Die sechs Meter hohe und an ihrem Fuße 1,5 Meter dicke Mauer wurde vor 800 bis 900 Jahren aus ungebrochenen Feldsteinen errichtet, und zwar als Ringwall mit 58 Metern im Durchmesser. In der Mitte des monumentalen Mauerrings steht die evangelische Kirche des heutigen 2000-Seelen-Dorfes. Deren Ursprünge sind etwas jünger, frühgotisch, aus dem 13. Jahrhundert. „Die Wehrmauer ist eine intakte Anlage, weit und breit einzigartig und von einer außerordentlichen technisch-konstruktiven Qualität“, schwärmt Nitzsche, während er den Mitgliedern des Vereins „Historische Wehranlage in Horka e.V.“ die Richtung der Schichtung der Steine erklärt und sie für die archäologischen Grabungen am Fundament begeistert, die in zwei Wochen beginnen werden. Die sollen weiteren Aufschluss in bautechnischer und geschichtlicher Hinsicht bringen. Dass es versierte und hochqualifizierte Handwerker gewesen sein müssen, die diese stabile Anlage übereinander gesetzt haben, steht für Nitzsche außer Frage. Doch dass solche Fachleute um 1150 in dieser Gegend bereits gelebt haben, bezweifelt er. Ob es sich um eine frühere (böhmische?) Burganlage – womöglich von landesherrlichem Charakter – handelte und ob die pfiffigen Handwerker Kenntnisse oberitalienischer Bautechnologien im Gepäck hatten? Am Freitagabend an der Mauer in Horka – da war Gelegenheit, den Steinen jede Hypothese vorzutragen. Später sei die Wehrfunktion aufgegeben worden – „warum?“ – und die Anlage ging in den Kirchenbesitz über.

Heute braucht die Wehranlage dringend Hilfe. Risse machen die Maueroberfläche porös. Die Zinnen-Etage, die zur Zeit der Hussitenkriege im 15. Jahrhundert aufgestockt wurde, bröckelt. Das Dramatische ist, dass die physikalischen, chemischen und biologischen Schädigungen immer schneller voranschreiten, sagt Frank-Ernest Nitzsche. Wenn die Mauerkrone angegriffen ist und Feuchtigkeit in die Kernmauer dringt, wird's richtig kritisch und akut. Deshalb soll nun im Frühjahr 2011 die Instandsetzung beginnen. Der Mörtel wird im Institut für Diagnostik und Konservierung in Dresden schon probeweise angerührt. Heute

wachsen Bäume an der alten Mauer, deren Wurzeln den Ring zu zersprengen drohen. Die müssen weg.
